**ФЕДЕРАЛЬНОЕ АГЕНТСТВО  
ВОЗДУШНОГО ТРАНСПОРТА  
(РОСАВИАЦИЯ)**

17.02.2017 № Исх-3397/02

## **Информация по безопасности полетов № 2**

**Примеры происшедших в 2016 году авиационных событий в иностранных аэропортах, связанных с несанкционированным выездом на ВПП или угрозой столкновения с препятствиями на ВПП**

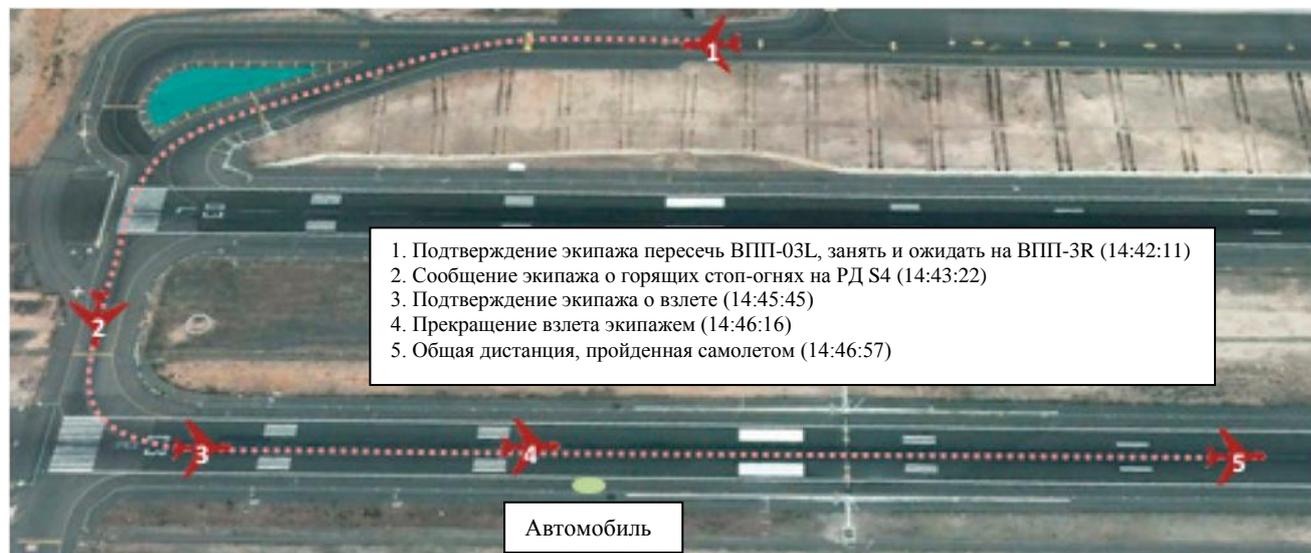
**Рис. 1. Траектория движения самолета Боинг-737-700**

При расследовании было установлено (рис. 1), что первоначально диспетчер выдал экипажу правильную информацию о рулении и взлете с ВПП-03L (левая), однако в дальнейшем, в процессе руления самолета Боинг-737-700, выдал противоположное указание и разрешение о пересечении ВПП-03L и занятии исполнительного старта закрытой ВПП-03R.

Экипаж ВС при подруливании к предварительному старту обратил внимание на то, что перед ВПП-03R горят красные стоп-огни и проинформировал об этом диспетчера. Однако, диспетчер вновь подтвердил разрешение на занятие исполнительного старта ВПП-03R. Несмотря на то, что красные стоп-огни не были выключены, экипаж принял решение на продолжение руления и занятие исполнительного старта.

Спустя две минуты после этого экипажу самолета Боинг-737-700 был разрешен взлет. Через 270 метров после начала разбега самолета диспетчер понял допущенную ошибку и дал указание о прекращении взлета. Экипаж ВС прекратил взлет и освободил ВПП-03R.

В момент взлета на ВПП-03R выполнялись работы, в связи с чем на обочине ВПП находился автомобиль наземной службы. На рабочем месте диспетчера имелась соответствующая информация о занятости ВПП. При расследовании было сделано заключение о том, что ошибке диспетчера могла способствовать его загруженность в связи с вводом на аэродроме новых процедур по обслуживанию полетов вертолетов. Сконцентрировав основное внимание на обеспечение полета вертолета, диспетчер допустил ошибку в определении рабочей ВПП и не обратил должного внимания на доклад экипажа самолета Боинг-737-700 о горящих стоп-огнях перед ВПП-03R.

По заключению Комиссии по расследованию авиационных происшествий и инцидентов Испании (СИАІАС) инцидент явился следствием потери диспетчером ситуационной осведомленности, что привело к выдаче ошибочного указания экипажу самолета Боинг-737-700 на выполнение взлета с закрытой ВПП-03R.

Для предотвращения аналогичных событий в российских аэропортах и с воздушными судами российских эксплуатантов предусмотрена необходимость реализации мероприятий, указанных в пунктах 1.2, 2.11, 3.2, 3.8, 3.10, 4.1, 4.2 Мероприятий по предотвращению несанкционированных выездов на ВПП (приложение № 2 к приказу Росавиации от 06.02.2017 № 69-П). Рекомендации по предотвращению авиационных происшествий и инцидентов, связанных с использованием незаданной ВПП, также содержатся в соответствующем информационном сборнике Росавиации (АМРИПП Росавиации; группа «Информации и справки по БП (тематические)»; категории RI и NAV).

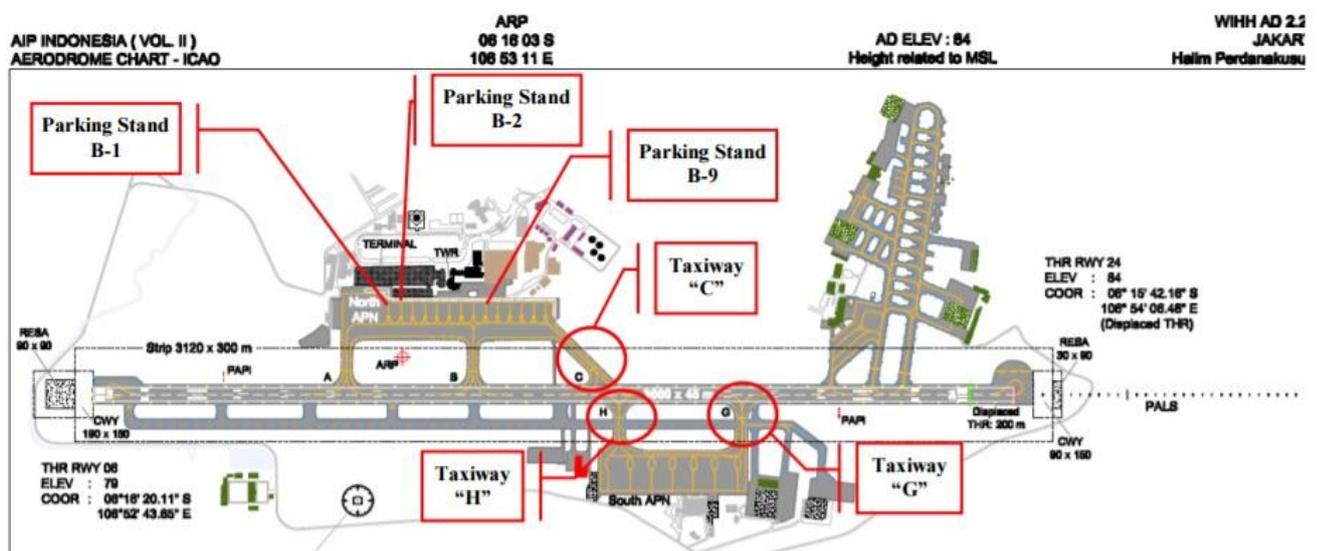
Рис.2 Схема маршрута руления в аэропорту Джакарта (Индонезия)

Экипаж самолета Боинг-737 после буксировки со стоянки «В2» («северный» перрон) получил разрешение на руление для взлета с ВПП-24 по маршруту: рулежная дорожка «С» – ВПП – разворот на 180° в уширении торца ВПП-24 (рис. 2).

Бригада инженерно-технического персонала (два инженера в кабине ВС и водитель тягача) должна была отбуксировать самолет АТР-42 со стоянки «В1» на «южный» перрон по маршруту: рулежная дорожка «С» – ВПП – рулежная дорожка «G».

При расследовании было установлено, что буксировка самолета АТР-42 производилась при отсутствии (не включении) электропитания бортовых систем, в связи с чем аэронавигационные и импульсные огни не использовались.

В процессе разбега, на скорости 80 узлов, второй пилот увидел препятствие на ВПП о чем доложил КВС, который взял управление на себя, отклонил правую педаль и принял решение о прекращении взлета. На удалении 850 метров от начала ВПП-24 самолет Боинг-737 левым полукрылом столкнулся с левым полукрылом и килем самолета АТР-42. Тягач остановился за 100 метров до рулежной дорожки «G», самолет Боинг-737 остановился через 400 метров после столкновения.

Для предотвращения аналогичных событий в российских аэропортах предусмотрена необходимость реализации мероприятий, указанных в пунктах 2.4,

2.5, 2.10, 3.2, 3.4, 3.6, 3.10 Мероприятий по предотвращению несанкционированных выездов на ВПП (приложение № 2 к приказу Росавиации от 06.02.2017 № 69-П).

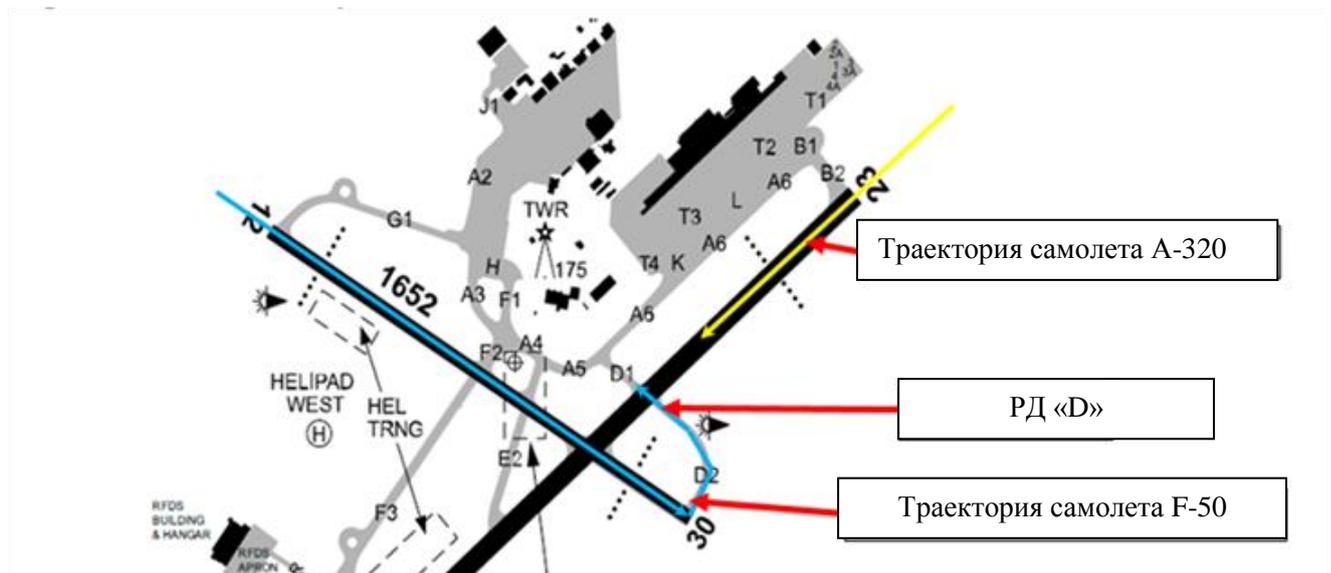
**Рис. 3. Траектории движения самолетов F-50 и A-320**

Аэродром Аделаида имеет две пересекающиеся ВПП (рис. 3).

Экипаж самолета F-50 произвел посадку на ВПП-12, освободил ВПП по рулежной дорожке «D2» и должен был продолжать руление на перрон по рулежной дорожке «D1», что предусматривало пересечение ВПП-23.

Экипажа самолета A-320 производил посадку на ВПП-23.

В 09:28:10 диспетчер по наземному движению переключил свое внимание на согласование возможности пересечения ВПП-12 автомобилем. Угроза столкновения самолетов F-50 и А-320 была замечена им в 09:28:21, после чего экипажу самолета F-50 было дано указание о немедленном освобождении ВПП. В этот момент экипаж самолета А-320 увидел препятствие на ВПП и с высоты 100 футов (30 метров) начал уход на второй круг.

По результатам расследования Бюро по безопасности на транспорте Австралии (ATSB) (проводившим расследование) было сделано заключение о том, что для предотвращения подобных инцидентов необходимо:

диспетчерам УВД и экипажам ВС соблюдать фразеологию радиообмена;  
диспетчерам УВД и экипажам ВС должны избегать использования сложных указаний (подтверждений), которые могут быть не услышаны или неправильно поняты;

пилотам воздушных судов следует проявлять особую осмотрительность при занятии (пересечении) рабочей ВПП.
