**ФЕДЕРАЛЬНОЕ АГЕНТСТВО
ВОЗДУШНОГО ТРАНСПОРТА**
(РОСАВИАЦИЯ)

Информация по безопасности полетов № 16

01.09.2018 в аэропорту Сочи произошла авария самолета Боинг-737-800 VQ-VJL ПАО «Авиакомпания «ЮТэйр».

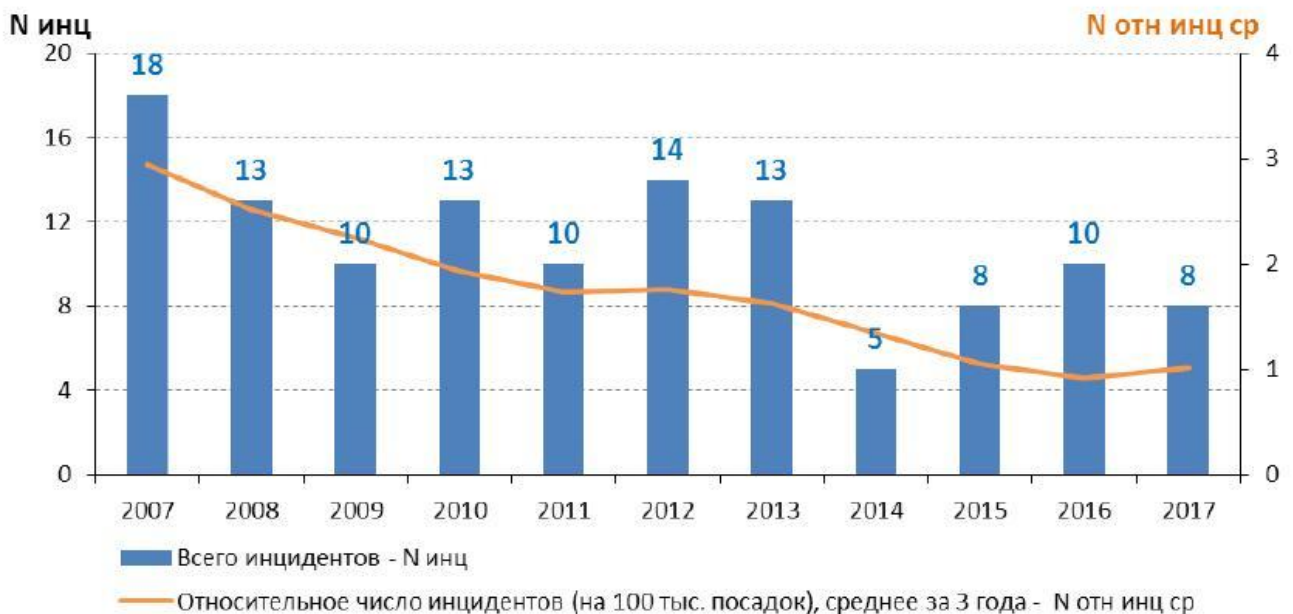
Распределение числа инцидентов, связанных с выкатыванием ВС за пределы ВПП, при посадке самолетов с максимальной взлетной массой более 10 тонн за период с 2007 по 2017 годы, и относительное число инцидентов (на 100 тыс. посадок) за 3-х летний период приведено на рисунке 1.

Рис. 1. Число выкатываний за пределы ВПП самолетов с максимальной взлетной массой более 10 тонн
