**ФЕДЕРАЛЬНОЕ АГЕНТСТВО
ВОЗДУШНОГО ТРАНСПОРТА
(РОСАВИАЦИЯ)**

Информация по безопасности полетов № 23¹

02.12.2021, после взлета в аэропорту Магадан (Сокол), произошел серьезный авиационный инцидент с самолетом А-321NEO VQ-BGU АО «Авиакомпания «Сибирь».

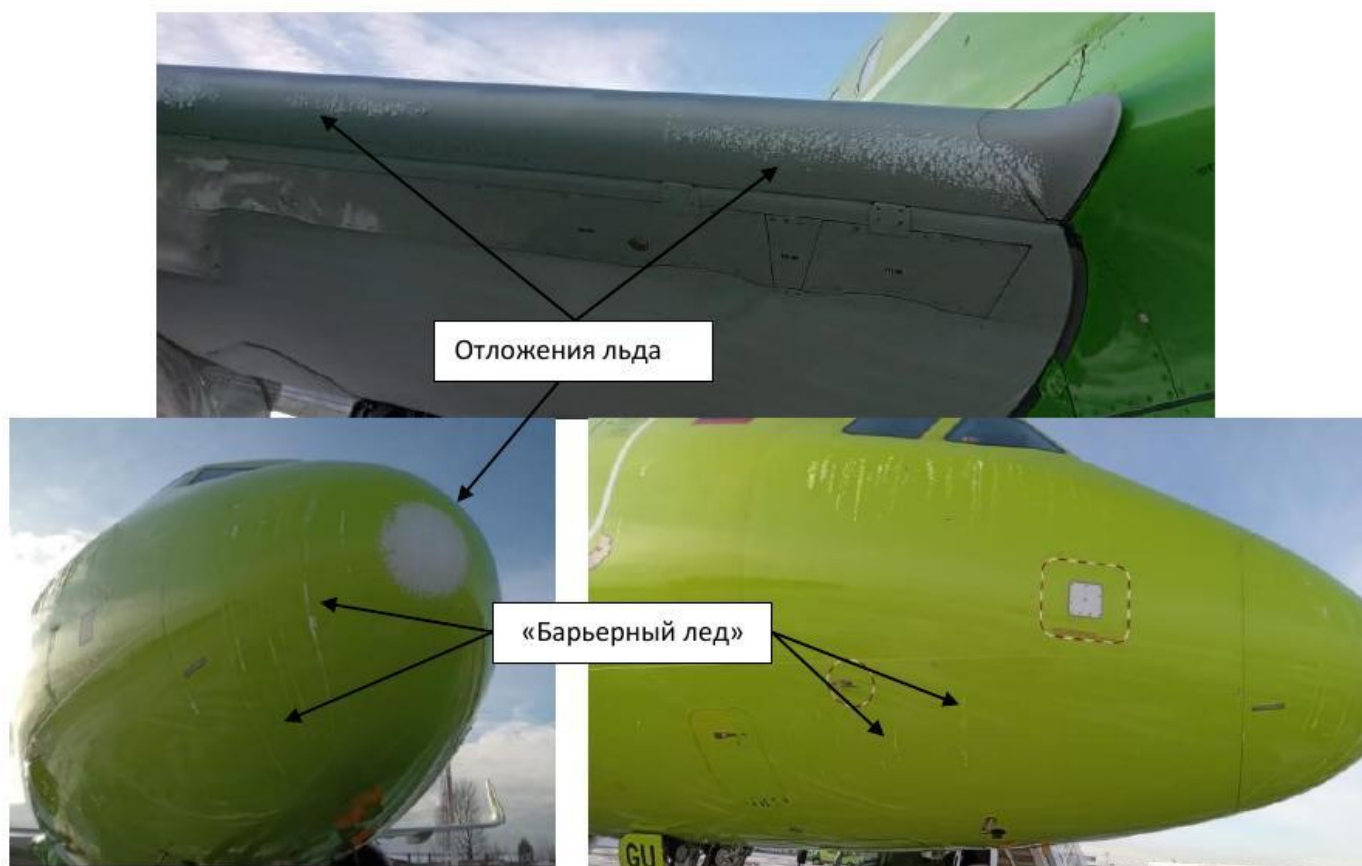
По предварительным данным, перед взлетом производилась противообледенительная обработка самолета. После взлета самолета произошел отказ трех систем воздушных сигналов, что привело к расхождению данных о скорости полета, переходу системы управления в режим минимального функционирования. Экипаж самолета принял решение о возврате на аэродром вылета Магадан. В процессе снижения для захода на посадку произошло сваливание самолета. В дальнейшем экипаж самолета решил продолжить полет до аэродрома Иркутск, где произвел благополучную посадку. При послеполетном осмотре самолета в аэропорту Иркутск были обнаружены замерзшие подтеки жидкости («барьерный лед») в передней части фюзеляжа перед приемниками полного

давления, а также отложения шероховатого льда на передних кромках крыла и на обтекателе метеолокатора (рис. 1).

Рис. 1. Ледяные отложения на передней части фюзеляжа и передних кромках крыла

Образования «барьерного льда» на передней части фюзеляжа самолета приводит к искажению воздушного потока перед приемниками полного давления (далее – ППД) и, как следствие, к недостоверным данным о воздушной скорости. Подобные случаи отмечались в практике эксплуатации самолетов.

2.2. проконтролировать соблюдение специалистами по наземному обслуживанию ВС технологии удаления наземного обледенения, противообледенительной защиты и контроля состояния поверхностей ВС с учетом концепции чистого ВС;

2.3. рекомендовать членам летного экипажа самолетов типа А-320 и специалистам по наземному обслуживанию самолетов типа А-320 ознакомиться с информацией и рекомендациями разработчика ВС для исключения случаев выполнения взлета с отложениями льда на передней части фюзеляжа: <https://safetyfirst.airbus.com/look-out-for-ice-ridges-on-the-lower-nose-fuselage/>;
