**ФЕДЕРАЛЬНОЕ АГЕНТСТВО
ВОЗДУШНОГО ТРАНСПОРТА
(РОСАВИАЦИЯ)**

Информация по безопасности полетов № 18¹

21.10.2021 в зоне ответственности Ростовского регионального центра ЕС ОрВД произошел авиационный инцидент с самолетом RRJ-95B-100 RA-89120.

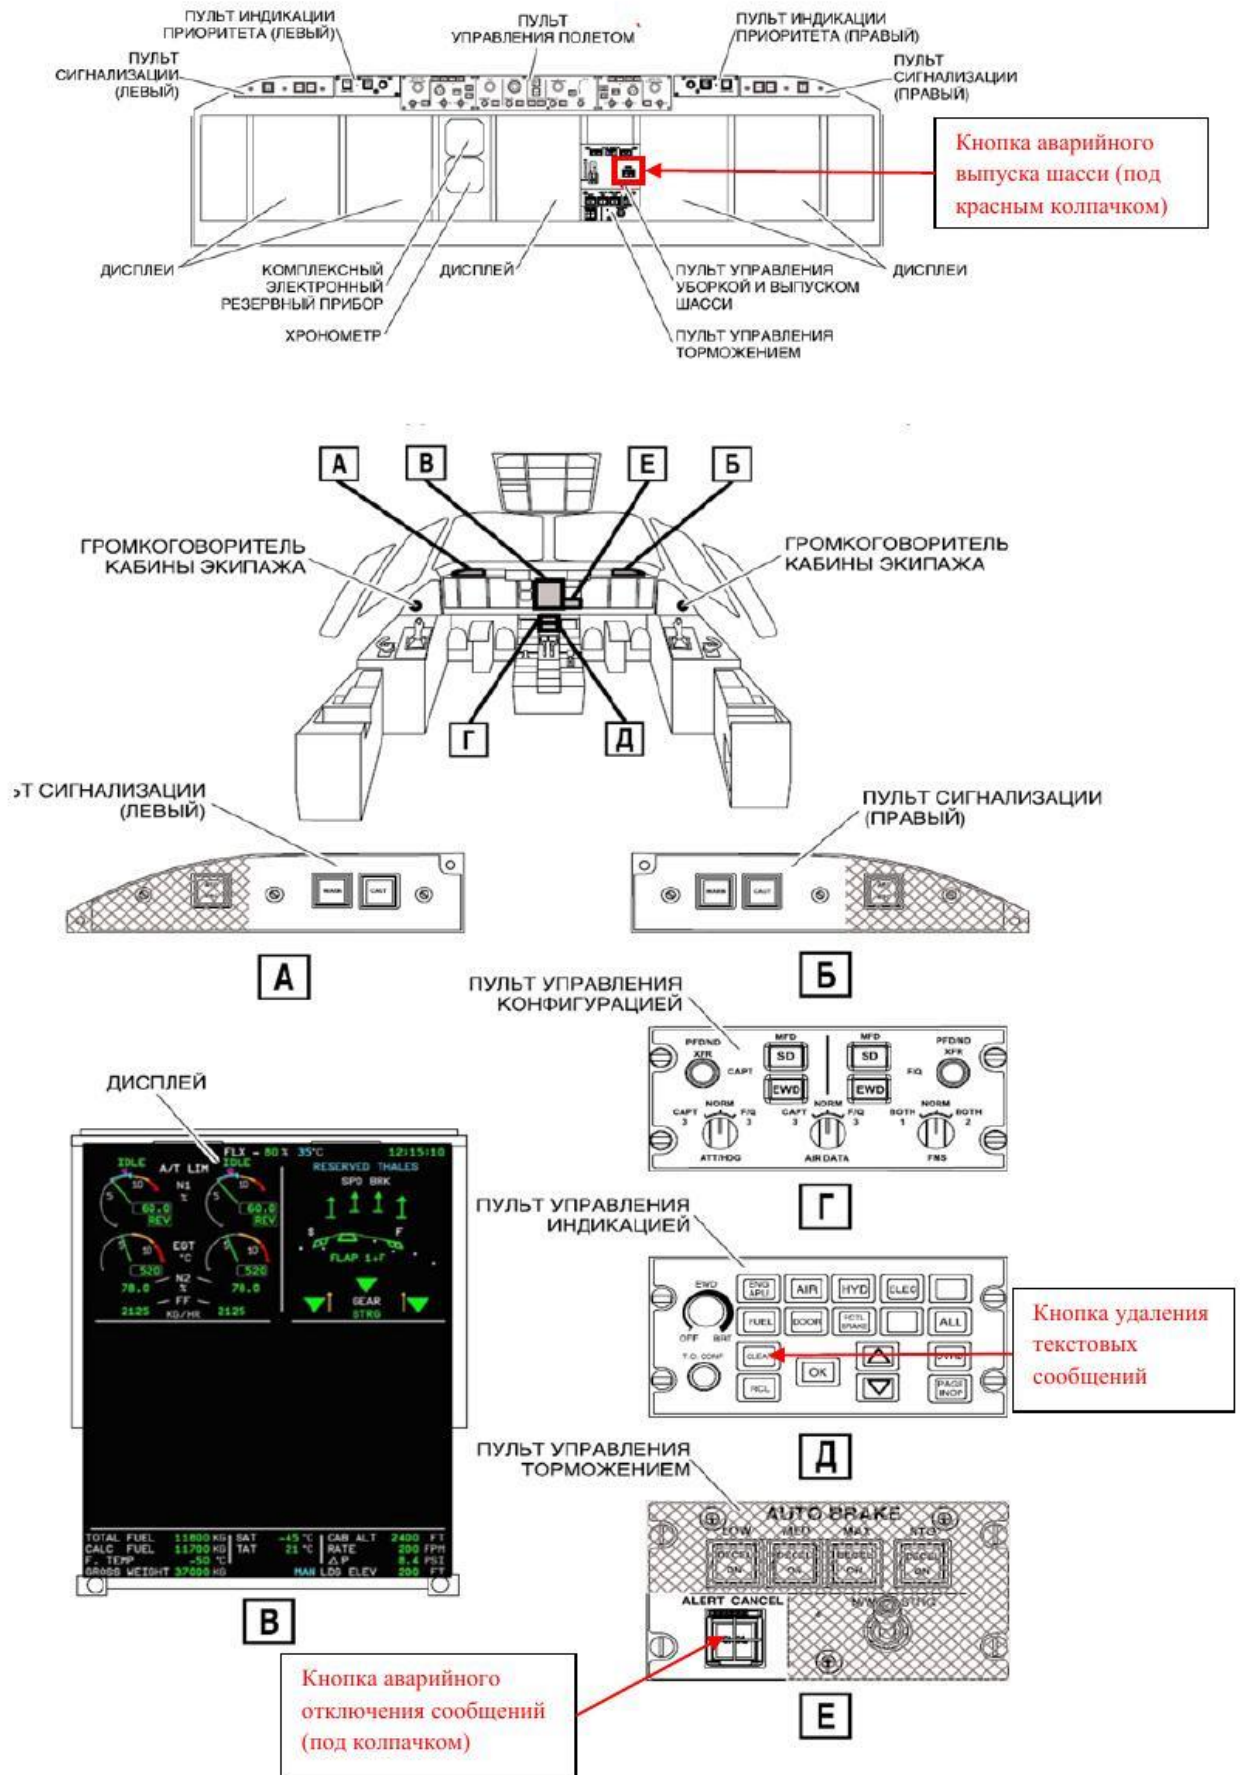
Органы управления и индикация

Установлено, что для сброса сигнализации о пропадании сигналов от спутниковой навигационной системы командир воздушного судна хотел использовать кнопку аварийного отключения сообщений «ALERT CANCEL» (расположена на пульте управления торможением под колпачком черного цвета), вместо кнопки управления текстовыми сообщениями на пульте управления индикацией (расположен в верхней части центрального пульта), что не

предусмотрено в данной ситуации. Схема расположения органов управления и индикации приведена в приложении № 1 к настоящей информации.

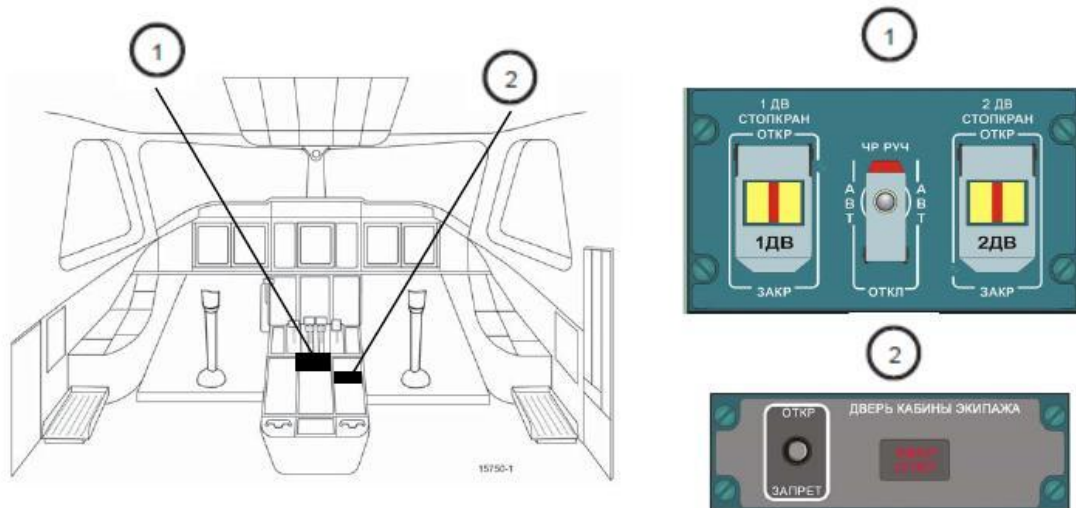
Рис. 1. Расположение органов управления

Расположение органов управления на центральном пульте (рисунок 1) дает основание для предположения, что в момент открытия двери мог быть ошибочно закрыт «СТОПКРАН» двигателя № 1.

Однако, разный вид переключателей управления замком двери кабины экипажа и останова двигателей самолета, а также наличие защитных колпачков на переключателях «СТОПКРАН» не дает оснований для однозначных выводов о влиянии на причину инцидента именно этой ошибки.

Таким образом, выключение двигателя № 1 произошло в результате непреднамеренного перемещения переключателя «СТОПКРАН» в положение «Закрыто» одним из членов экипажа самолета.

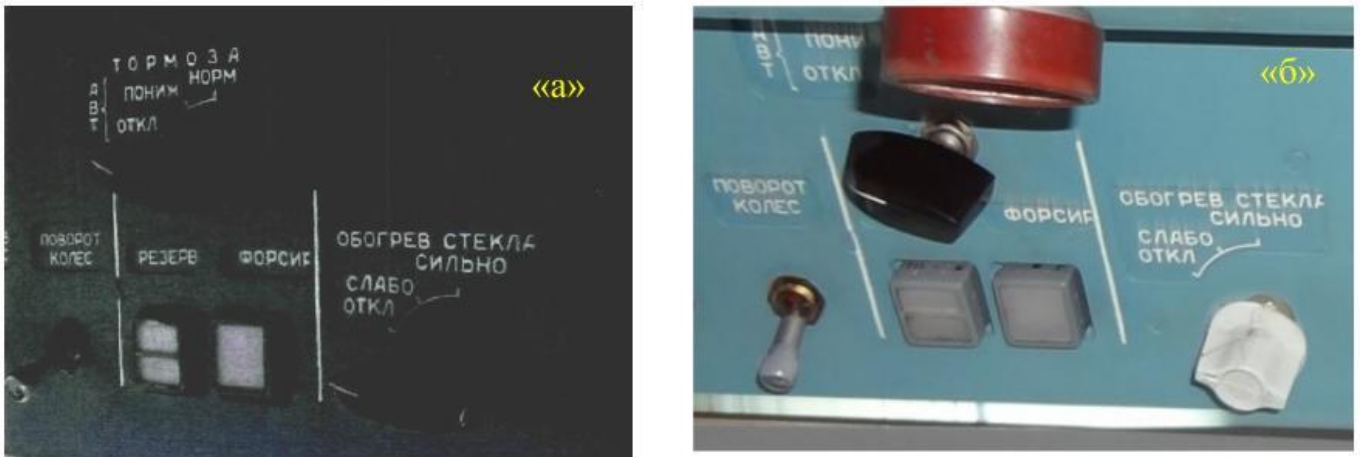
Рис. 2. Форма переключателей «Тормоза» и «Обогрев стекла» фактически установленных (а) и требуемых типовой конструкцией (б)

В ходе расследования был сделан вывод, что КВС вероятно ошибочно вместо использования галетного переключателя автоматического торможения использовал рядом расположенный галетный переключатель обогрева стекол (переключение в положение «ОТКЛ»). Ошибке могла способствовать одинаковая форма и цвет рядом расположенных галетных переключателей (рис. 2, «а»).

В ходе дополнительного анализа также отмечено, что установленная на самолете ручка на галетном переключателе обогрева стекол по форме не соответствовала предусмотренной типовой конструкцией (рис. 2, «б»).

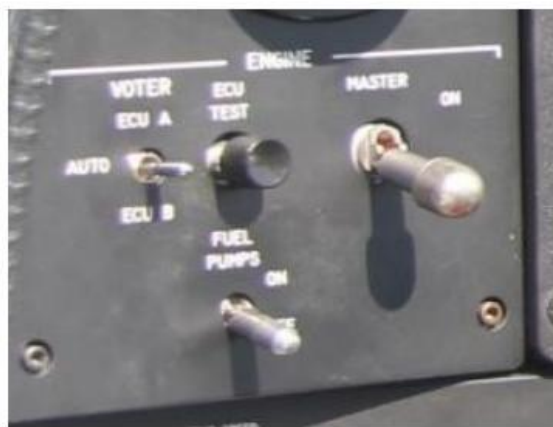
Рис. 3. Переключатели на панели «ENGINE»

Главный выключатель двигателя «ENGINE MASTER» мог быть установлен в положение «Выключено» из-за перепутывания с выключателем «FUEL PUMPS» (топливные насосы). Оба выключателя расположены в непосредственной близости друг от друга, форма выключателей «ENGINE MASTER» и «FUEL PUMPS» одинакова, способы воздействия (вытяжного типа) одинаковые, оба функционально относятся к системе управления двигателем. Выключатели отличаются только размерами (рис. 3).

На момент происшествия на самолетах типа DA-40 не была предусмотрена конструктивная защита для предотвращения ошибочного выключения двигателя переключателем «ENGINE MASTER». Эргономические недостатки оборудования кабины самолета и отсутствие эффективной защиты от непреднамеренного выключения главного выключателя двигателя явились одним из факторов, приведших к авиационному происшествию.
