МИНИСТЕРСТВО ТРАНСПОРТА
РОССИЙСКОЙ ФЕДЕРАЦИИ
(МИНТРАНС РОССИИ)

ФЕДЕРАЛЬНОЕ АГЕНТСТВО
ВОЗДУШНОГО ТРАНСПОРТА
(РОСАВИАЦИЯ)
РУКОВОДИТЕЛЬ

Информация по безопасности полетов № 19

ИНФОРМАЦИЯ
об авиационных происшествиях и инцидентах,
связанных со столкновением воздушных судов
с птицами и дикими животными

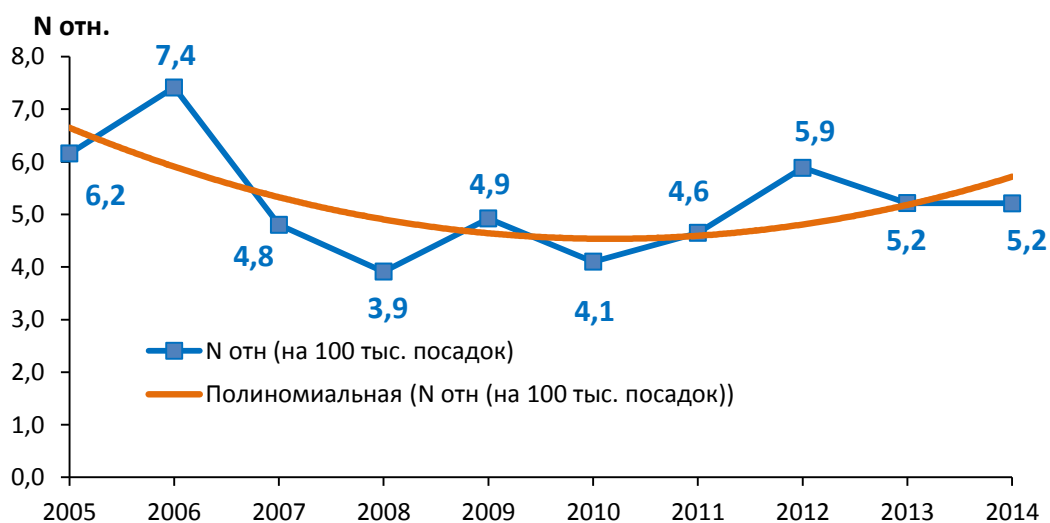
Рис. 2. Относительное число авиационных событий, связанных со столкновением самолетов с птицами

Сведения об относительном (на 100 тыс. посадок) числе авиационных событий, связанных со столкновением самолетов с птицами, за период с 2005 по 2014 год приведено на рис. 2.

Тенденция изменения относительных показателей безопасности полетов также указывает на рост степени влияния на безопасность полетов случаев столкновения самолетов с птицами. По итогам 2014 года, относительное число инцидентов по сравнению с 2008 годом возросло в 1,3 раза.

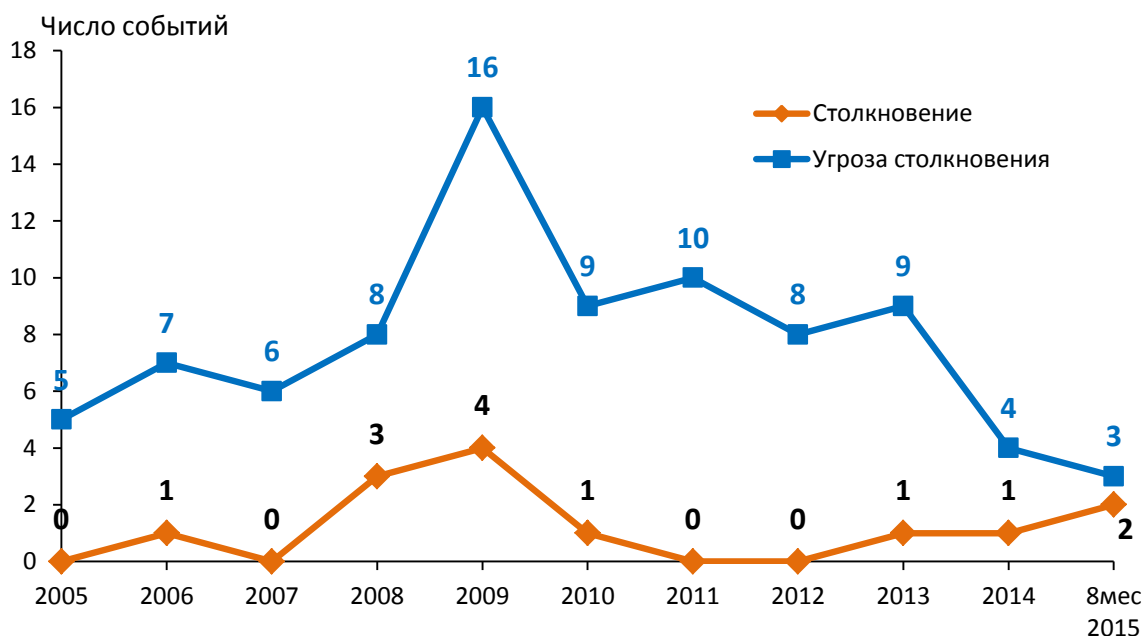
Рис. 4. Распределение количества авиационных событий, связанных со столкновением и угрозой столкновения самолетов с дикими животными (за исключением птиц)

За период с 01.01.2005 по 31.08.2015 зарегистрировано 13 случаев столкновений ВС с дикими животными (за исключением птиц) на этапах взлета или посадки. Кроме того, произошло 85 инцидентов, обусловленных угрозой столкновения ВС с диким животным, вышедшим на ВПП.

Распределение числа инцидентов, связанных со столкновением или угрозой столкновения с диким животным, за период с 2005 года приведено на рисунке 4.

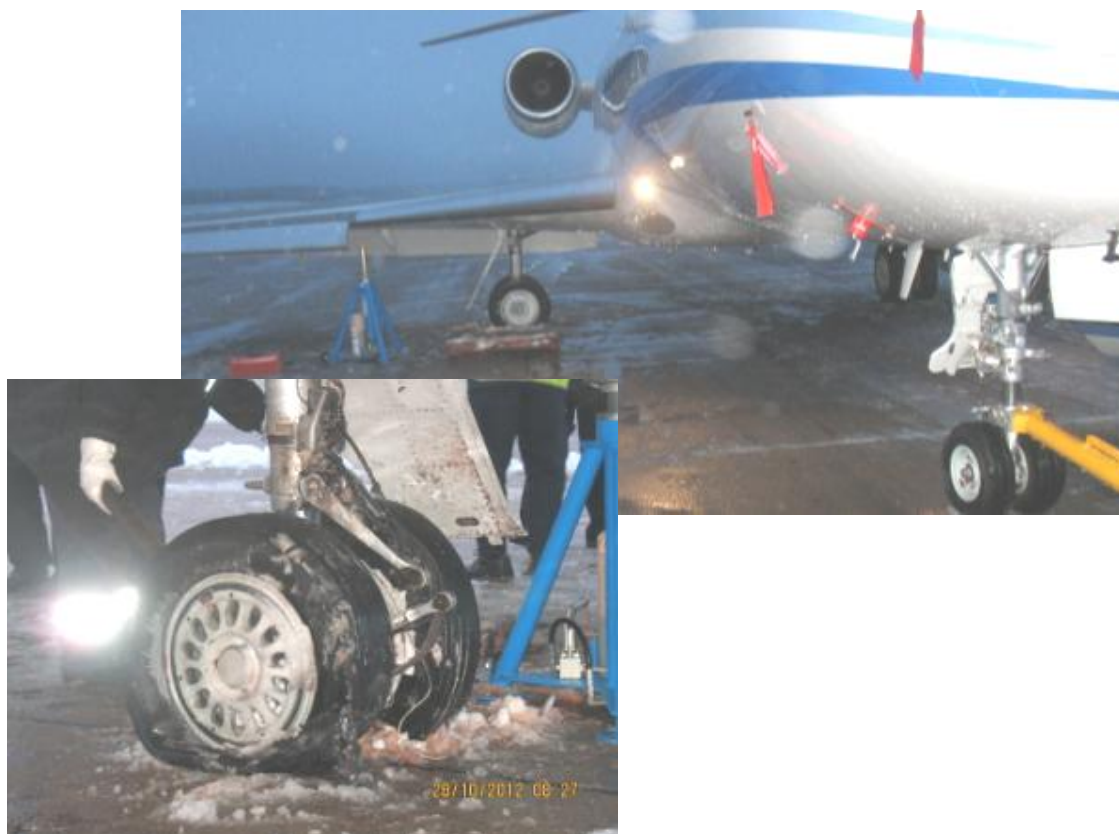
Фото 1 и 2. Повреждения самолета в результате столкновения с дикими животными

При выполнении взлета, в 21:00 местного времени, на удалении 1100 метров от начала разбега, на этапе отрыва самолет столкнулся с двумя дикими животными крупных размеров (кабаны весом 15 – 20 кг). Столкновение привело к разрушению шлиц-шарнира правой основной опоры шасси с разворотом колес на 90° и невозможности уборки шасси после взлета. Кроме того, столкновение привело к повреждению расположенных на правой опоре шасси трубопроводов гидросистемы (фото 1 и 2).

Через 30 минут полета экипаж отметил убывание гидрожидкости из системы № 2. Через 1 час 30 минут полета интенсивность утечки увеличилась, в связи с чем командир ВС принял решение о выполнении вынужденной посадки в аэропорту Минск-2.

Вследствие полученных самолетом повреждений для остановки ВС после посадки экипаж не смог использовать торможение колес, реверс тяги среднего двигателя и

автоматический выпуск спойлеров, так как работа этих систем блокировалась сигналом об отсутствии обжатия колес правой стойки шасси.

При расследовании было установлено, что рабочая площадь аэродрома Херингсдорф ограждена забором высотой 2,44 метра. Появление диких животных на летном поле позволило сделать заключение о том, что их проникновение произошло под ограждением или через разрывы периметра. Своевременный визуальный контроль целостности системы безопасности периметра рабочей площади аэродрома (ограждения) в светлое время суток со стороны уполномоченных служб аэропорта позволил бы принять необходимые меры по недопущению проникновения диких животных на рабочую ВПП.

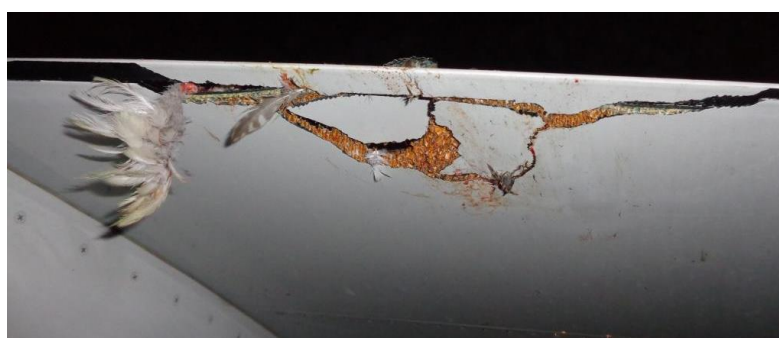
Фото 3. Повреждения закрылка из-за столкновения с птицей

05.09.2013 при посадке ночью (03 часа 50 минут местного времени) в аэропорту Барнаул произошел инцидент с самолетом Боинг-757-200 VQ-BHR.

При послеполетном осмотре были обнаружены повреждения левого закрылка из-за столкновения с птицей (фото 3).

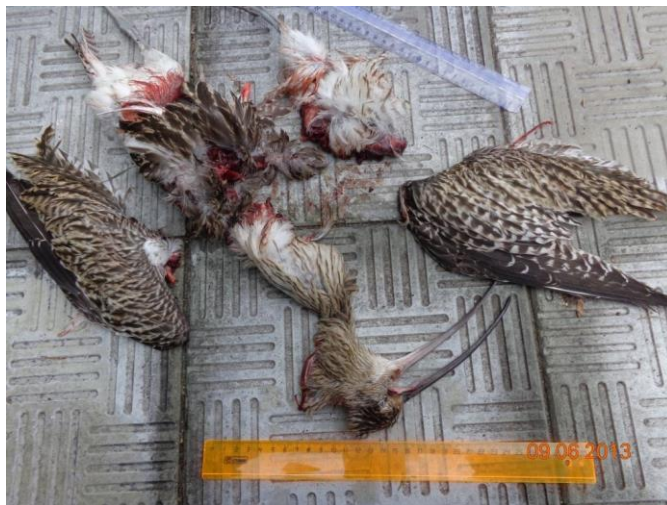
Фото 4. Фрагменты птицы, приведшей к повреждениям самолета

При осмотре ВПП были обнаружены фрагменты тушки птицы (на удалении порядка 600 метров от торца и в 12 метрах левее оси). Останки птицы позволили идентифицировать видовую принадлежность птицы – большой кроншнеп (*Numenius arquata*), вес 900 – 1100 г, длина 50 – 60 см, размах крыльев 80 – 100 см (фото 4).

На территории аэродрома Барнаул нет мест гнездования кроншнепа. Однако в августе – сентябре большой кроншнеп мигрирует из более северных районов к местам зимовок. Перелеты осуществляются главным образом в ночное время.
